改善箇所説明図

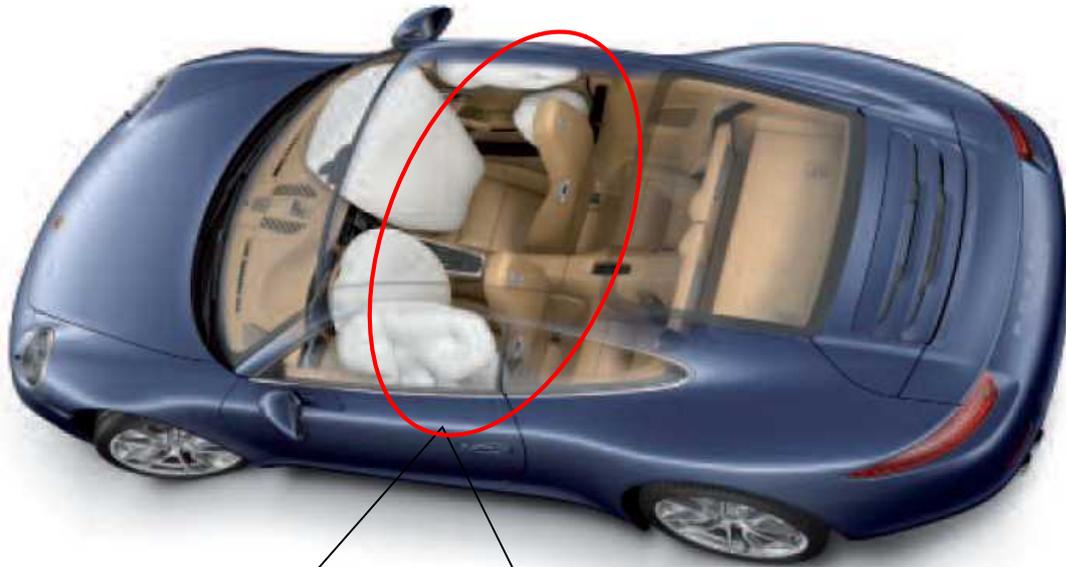
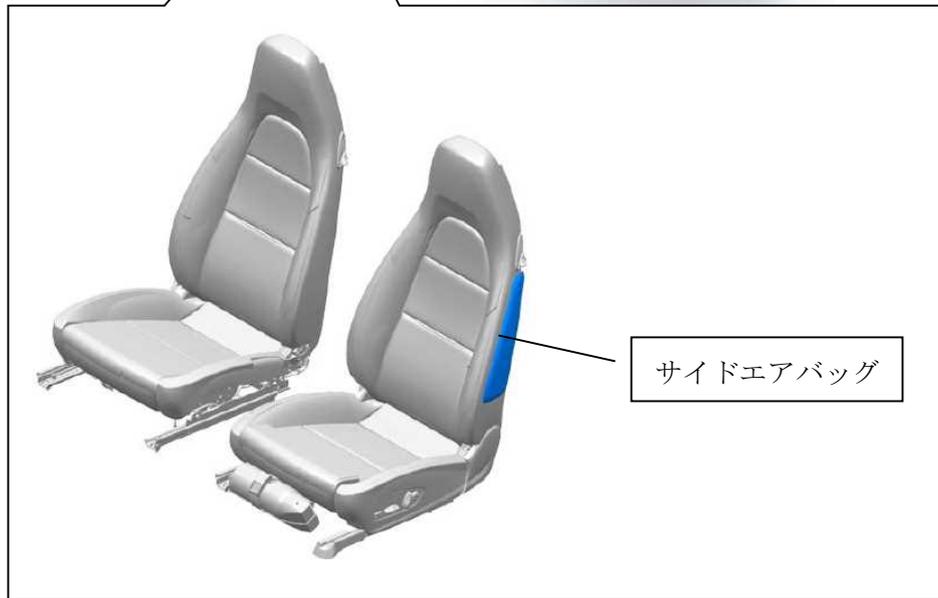
基準不適合発生箇所

サイドエアバッグのインフレーター(膨張装置)において、製造管理が不適切なため、点火剤が設計通り調合されていないものがある。そのため、衝突時にサイドエアバッグが展開せず、乗員が過度の傷害を負うおそれがある。

全車両、サイドエアバッグユニットを良品と交換する。
