改善箇所説明図

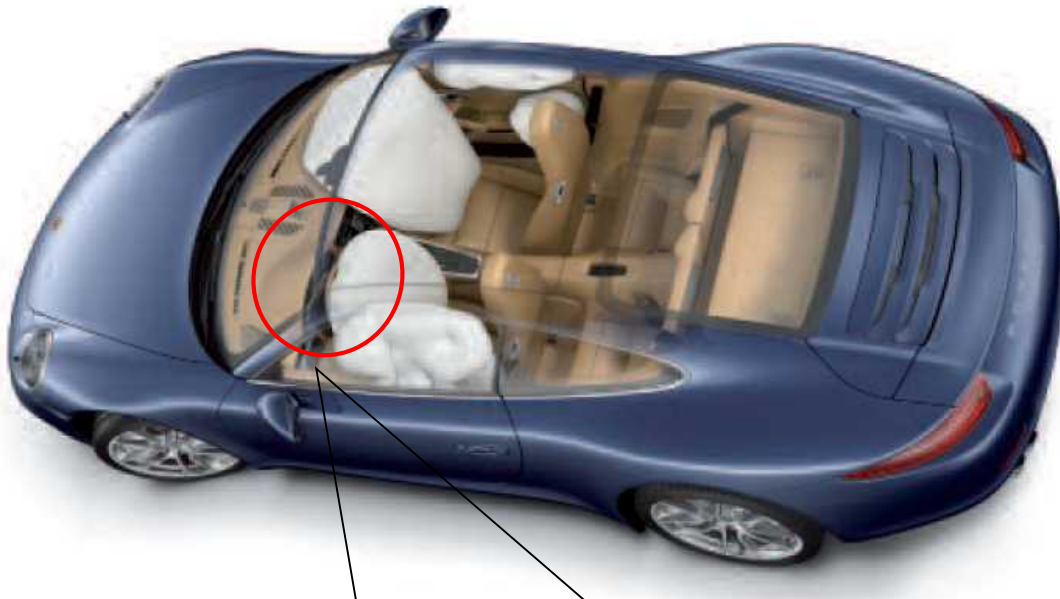
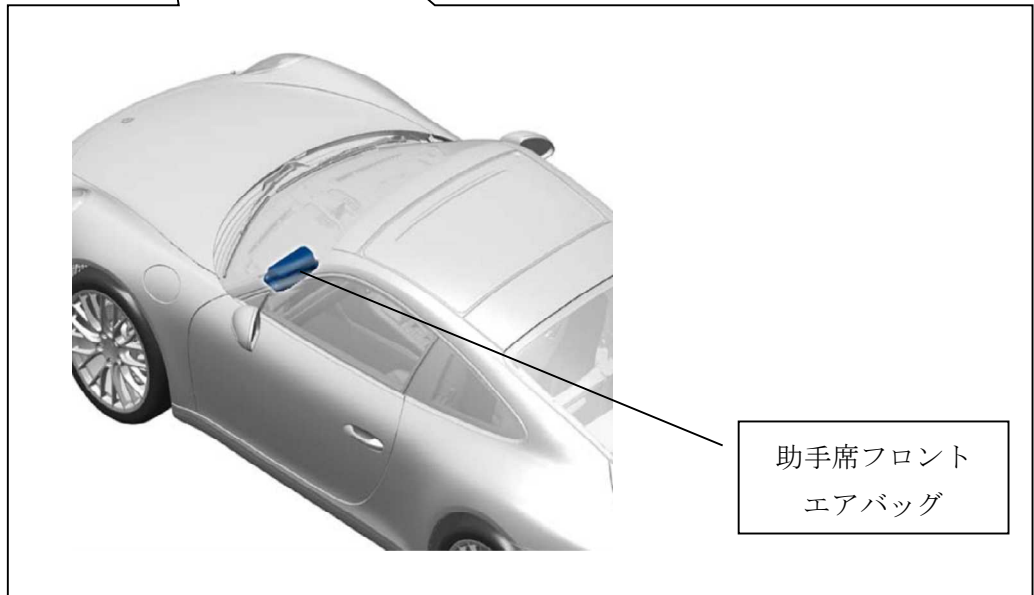
基準不適合発生箇所

助手席フロントエアバッグのインフレーター(膨張装置)において、製造管理が不適切なため、点火剤が設計通り調合されていないものがある。そのため、衝突時に助手席フロントエアバッグが展開せず、乗員が過度の傷害を負うおそれがある。

全車両、助手席フロントエアバッグユニットを良品と交換する。
