## 改善箇所説明図

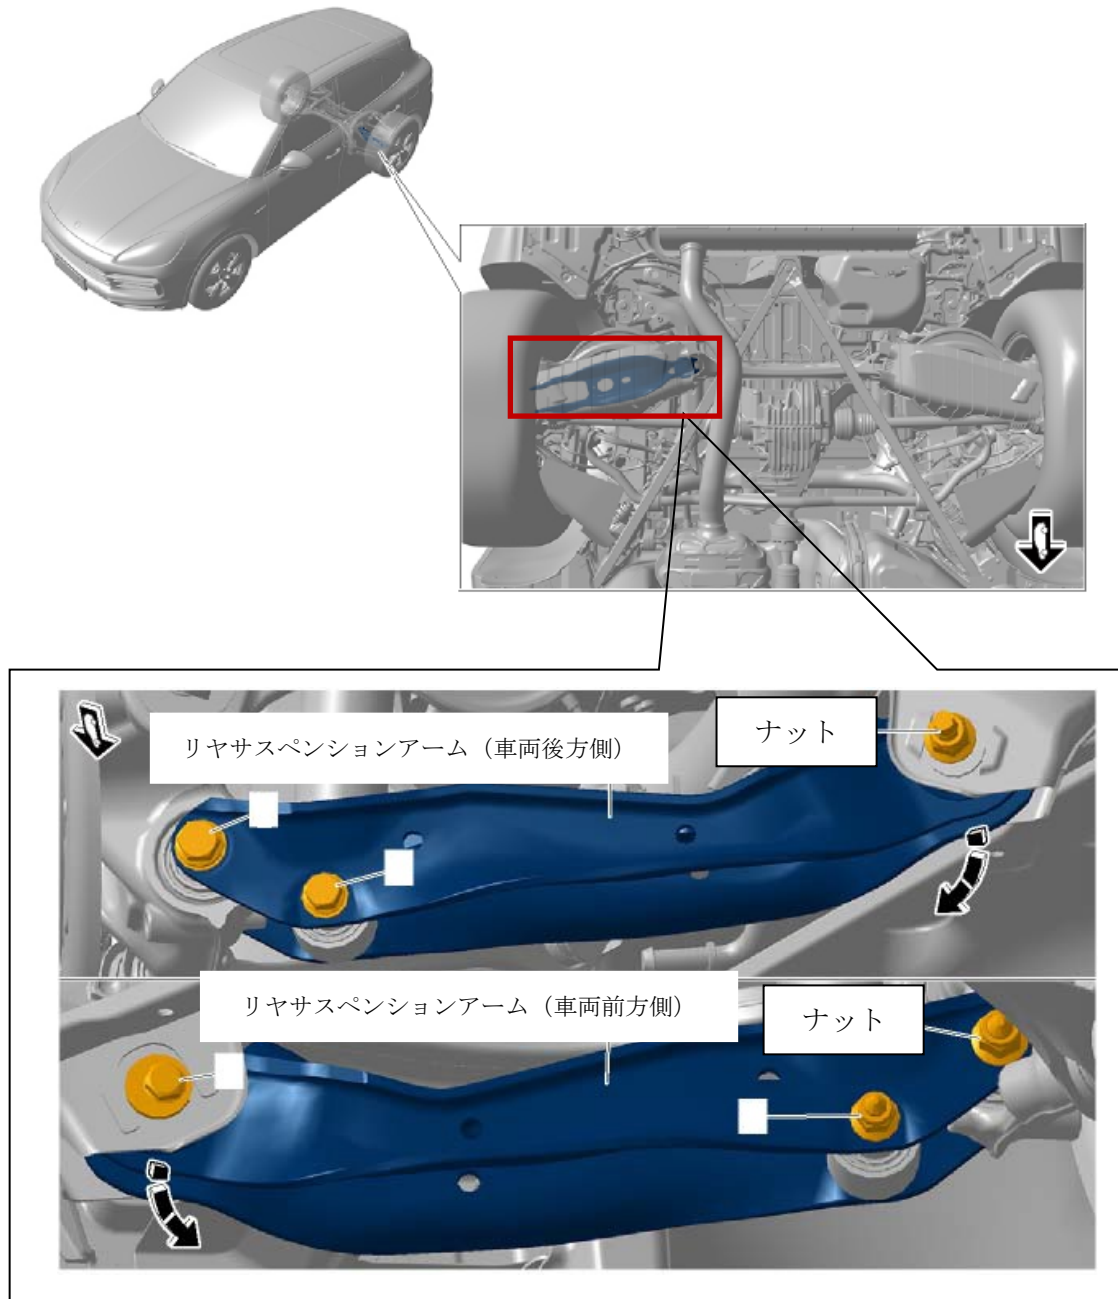
緩衝装置において、リヤサスペンションアームを固定するナットの材料が不適切なため、早期に腐食割れが生じるものがある。そのため、アーム固定部のネジが緩むことでがたつき、異音が発生し、最悪の場合、ハンドル操作が正常に行えなくなるおそれがある。

注： □は不具合発生個所を示す

全車両、該当するナットを良品に交換する。また、ボルト側ねじ部やアーム類に損傷が生じている場合は新品に交換する

識別： 改善済車両には車台番号打刻の右側に黄色ペイントを塗布する。
