改善箇所説明図

リコール対象車の主要諸元

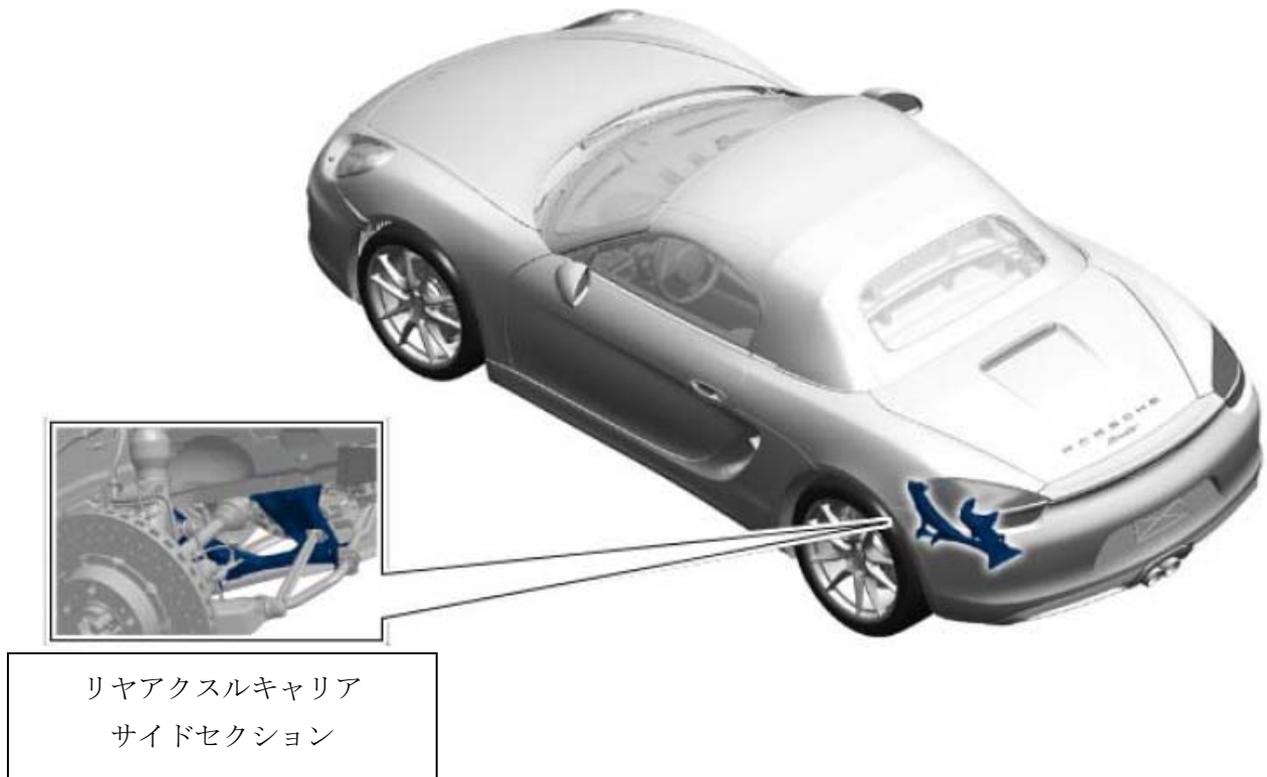
基準不適合発生箇所

緩衝装置において、左右リヤアクスルキャリアサイドセクションの鑄造が不適切なため、強度が不足しているものがある。そのため、当該部品が走行中に破損し、最悪の場合、ハンドル操作が正常に行えなくなるおそれがある。

注： □は不具合発生箇所を示す

全車両、左右リヤアクスルキャリアサイドセクションを良品に交換する。また、交換後アライメント調整等を行う。

識別： 改善済車両には車台番号打刻の右側に黄色ペイントを塗布する。
