## 改善箇所説明図

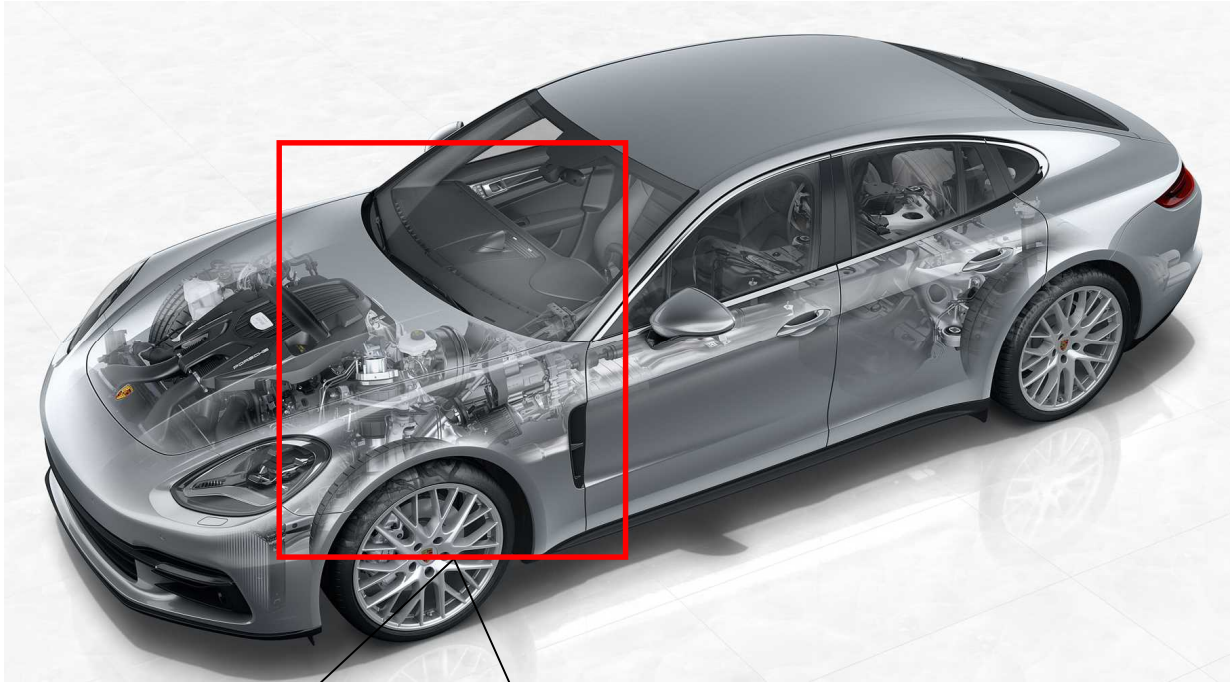
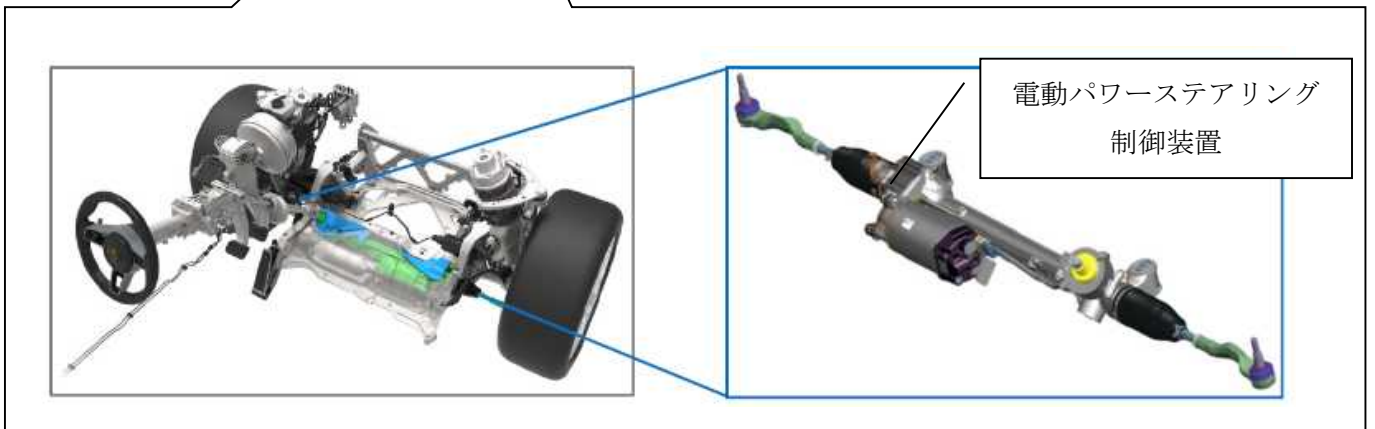
電動パワーステアリング制御装置において、プログラムが不適切なため、運転中に操舵補助力が失われることがある。そのため、操舵力が増大するおそれがある。

全車両、電動パワーステアリング制御装置の制御プログラムを対策プログラムに書き換える。

識別： 改善済車両には車台番号打刻の左側に黄色ペイントを塗布する。
