改善箇所説明図

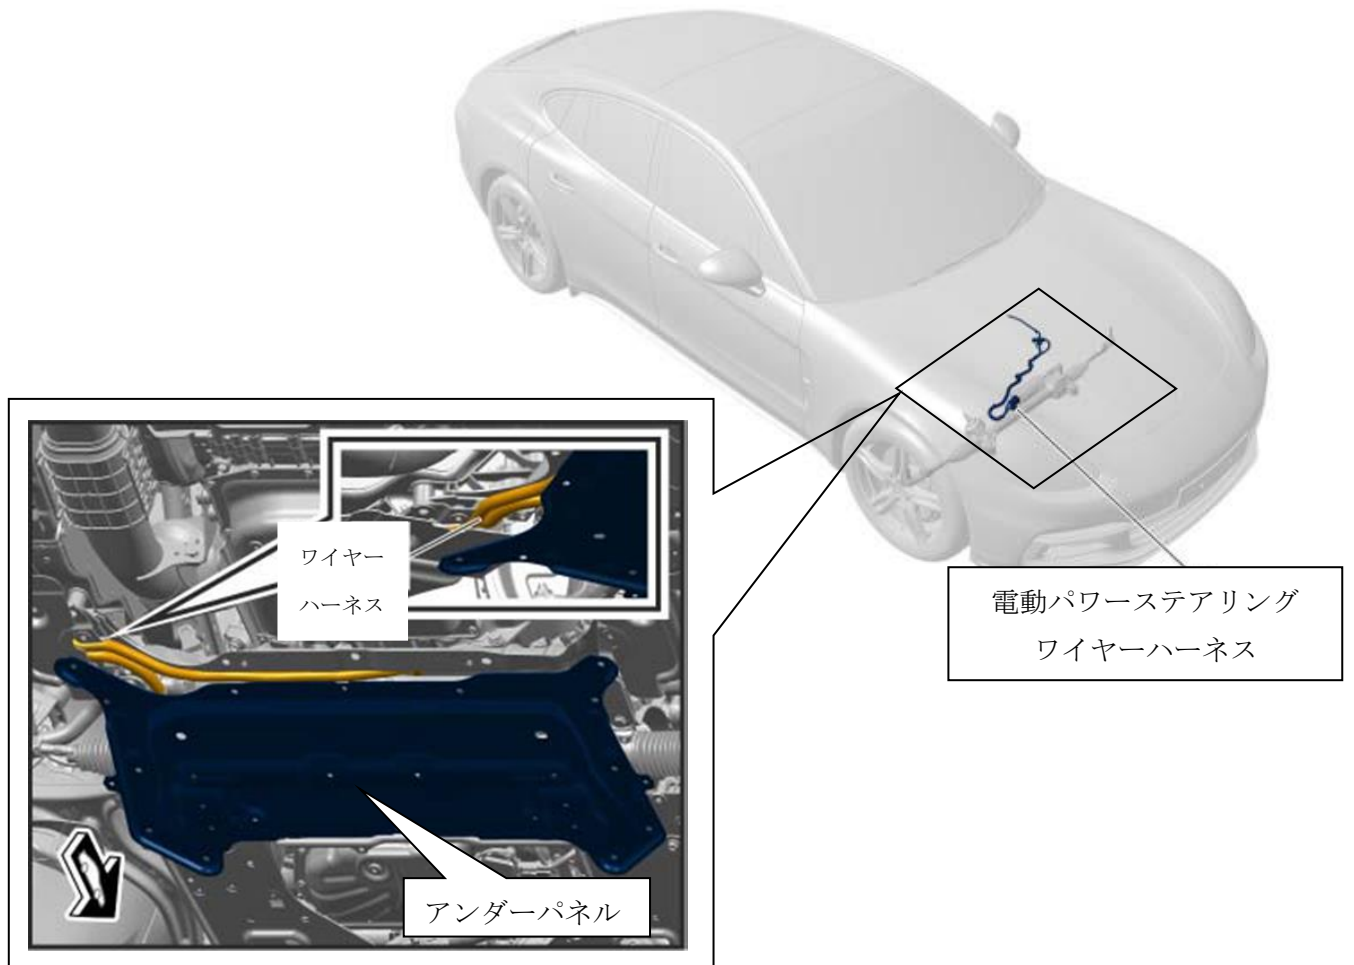
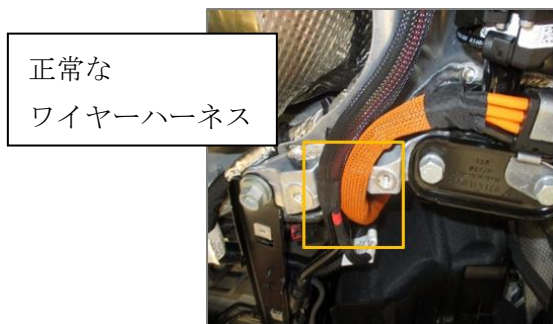
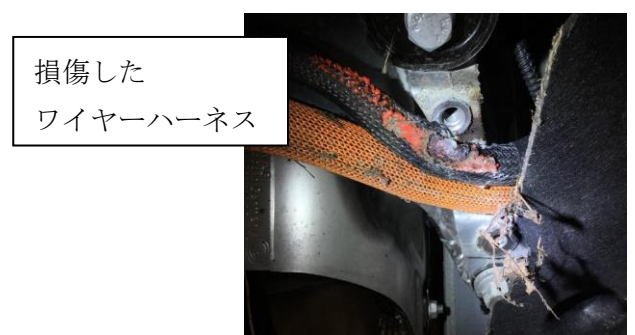
基準不適合発生箇所

電動パワーステアリングのワイヤーハーネスにおいて、アンダーパネルの取付方法が不適切なため、クロスメンバと当該アンダーパネルの間に挟まっているものがある。そのため、当該ワイヤーハーネスの被覆が損傷し、短絡が発生することにより、電動パワーステアリングが機能しなくなり、最悪の場合、始動用バッテリーが消耗してエンジンが始動しなくなる、または火災に至るおそれがある。

全車両、アンダーパネルを取り外し、電動パワーステアリングのワイヤーハーネスを点検し、被覆に損傷がある場合には新品に交換して、アンダーパネルを正しく取り付ける。
