改善箇所説明図

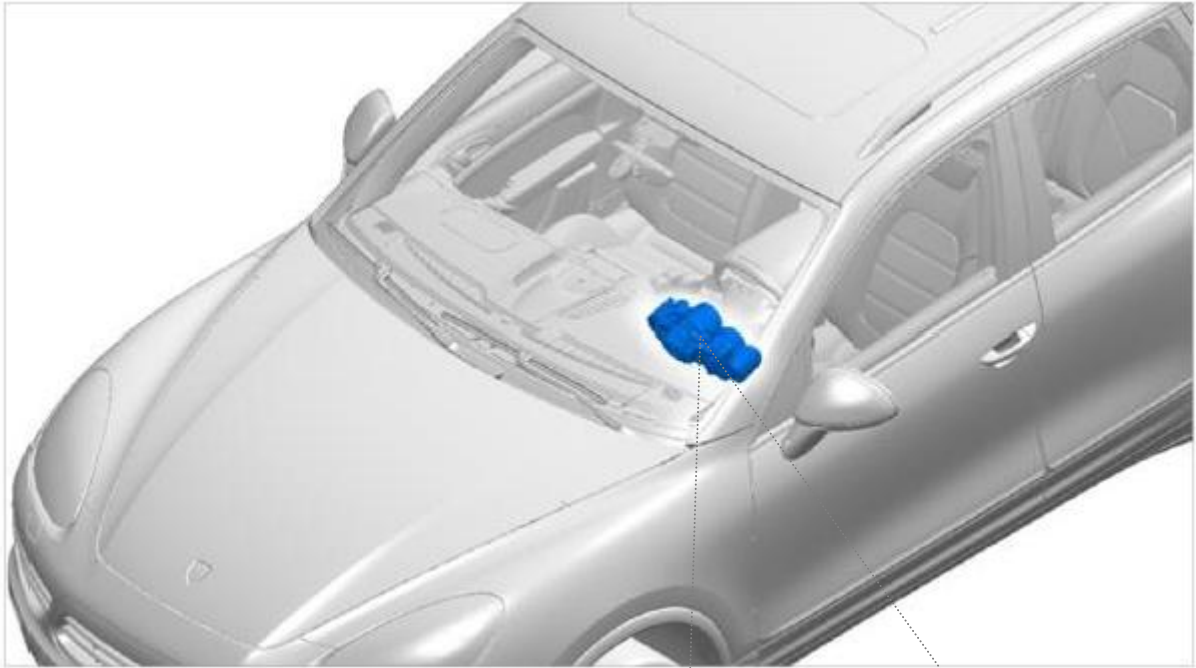
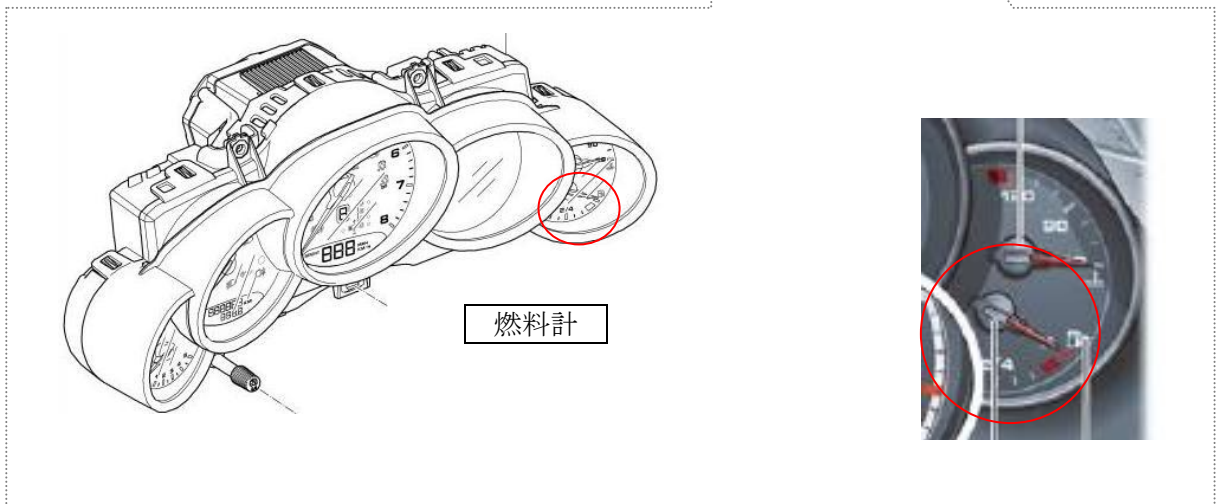
基準不適合発生箇所

燃料計において、製造時に入力された燃料残量を表示するための設定値が不適切なため、実際の燃料残量よりも多く表示されることで、燃料残量を正しく認識できずに燃料切れによりエンジンストールが発生するおそれがある。

全車両、燃料計の設定値を書き換える。

注：□は改善部品を示す。
