## 改善箇所説明図

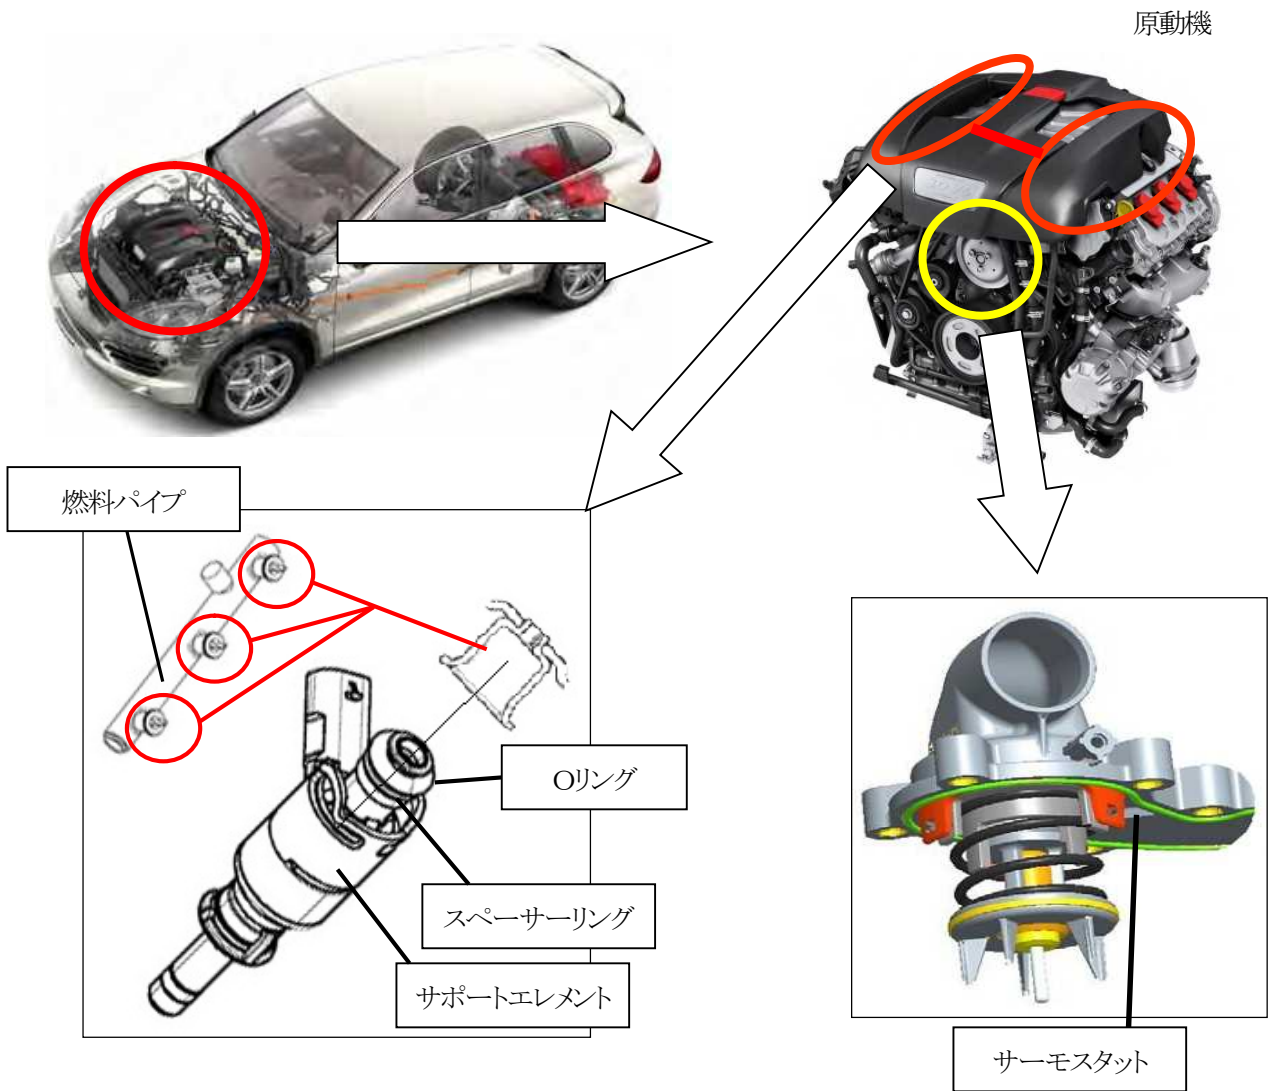
注：  は交換部品を示す。

### 基準不適合発生箇所

- ① 燃料装置において、燃料パイプとインジェクタ構成部品の製造時の公差により、燃料パイプとインジェクタを適正に取り付けられないものがある。そのため、使用過程において取付部に隙間が生じて燃料が漏れ、最悪の場合、火災に至るおそれがある。
- ② サーモスタットの内部部品の材質が不適切なため、使用過程において腐食するものがある。そのため、そのままの状態で使用を続けると、腐食が進行し、最悪の場合、サーモスタットが開かなくなり、冷却水が冷却されず、オーバーヒートになるおそれがある。

### 改善の内容

- ① 全車両、燃料パイプ及びインジェクタのスペーサーリングを対策品に交換し、インジェクタのOリング及びサポートエレメントを新品に交換する。
- ② 全車両、サーモスタットを対策品に交換する。
