改善箇所説明図

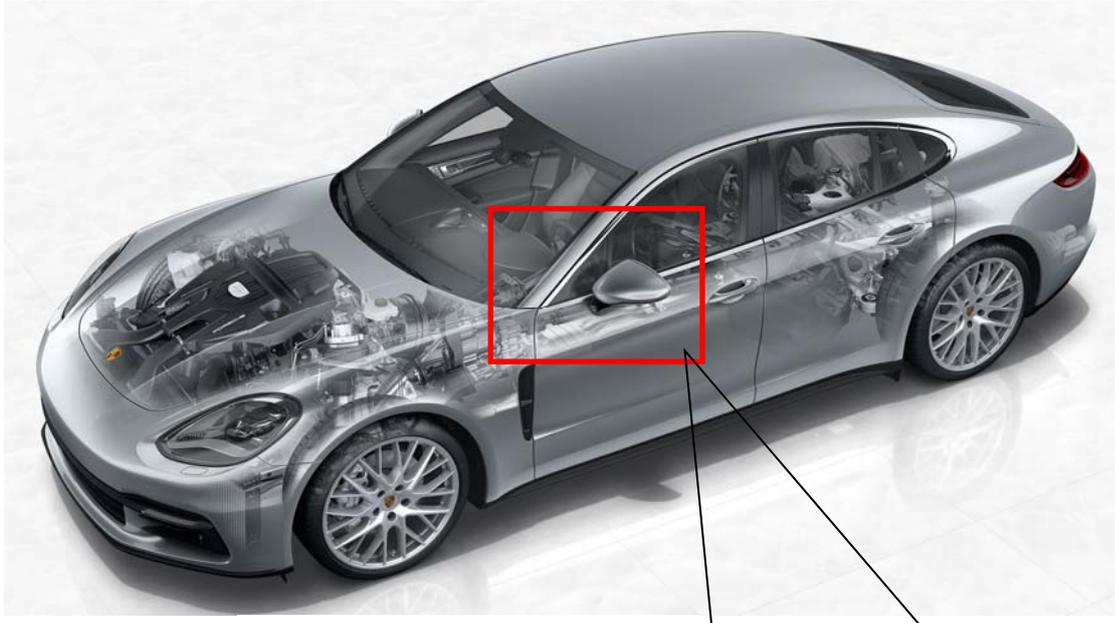
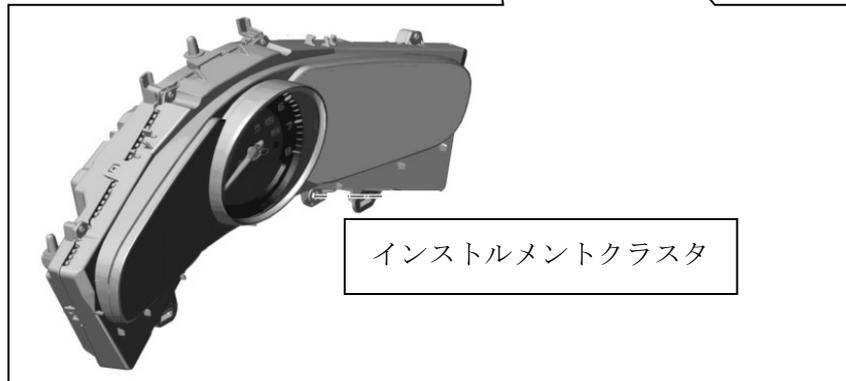
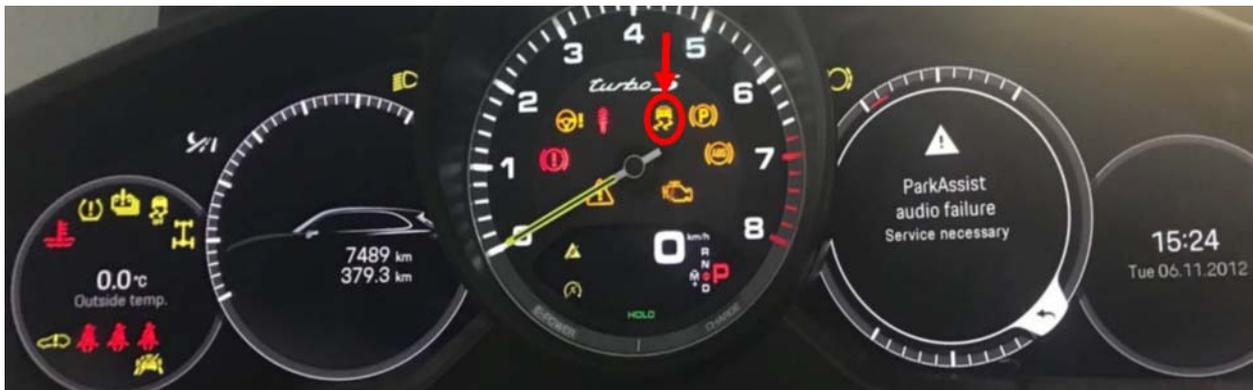
基準不適合発生箇所

横滑り防止機能警告装置において、インストルメントクラスタの制御プログラムが不適切なため、点灯機能点検時に警告灯が点灯しない。そのため、作動不良と誤認されるおそれがある。

注： □はプログラムの書き換え箇所を示す

改善措置の内容

全車両、インストルメントクラスタの制御プログラムを対策プログラムに書き換える。

識別： 改善済車両には車台番号打刻1桁目の下に黄色ペイントを塗布する。
